## 特集：上顎洞＆サイナスリフト

# サイナスリフトにおける 術前・術後の洞内構造

池田哲哉 日本歯科先端技術研修所

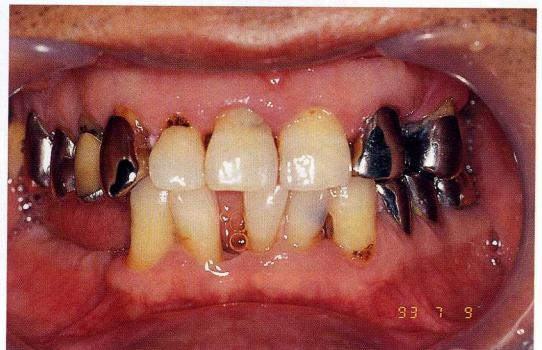
図2：初診時の口腔内。衛生状態は不良、全体に軽度の歯肉炎がみられた。

全体に軽度の歯肉炎がみられた(図2)。上顎左側側切歯、第1小白歯、第1、2大臼歯、下顎右側第1小白歯から大2大臼歯までが欠損。上顎左側第2小白歯は著明な動搖を示していた。パントモX線写真では上顎左側第2小白歯は周囲に大きな骨欠損があり、保存は困難とみられた(図3)。

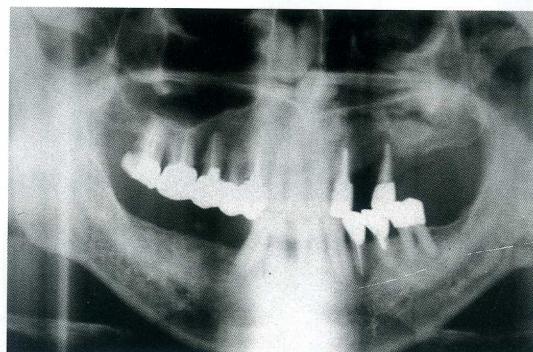
図3：初診時のパントモX線写真。上顎左側第2小臼歯は周囲に大きな骨欠損があり、保存は困難と診断。

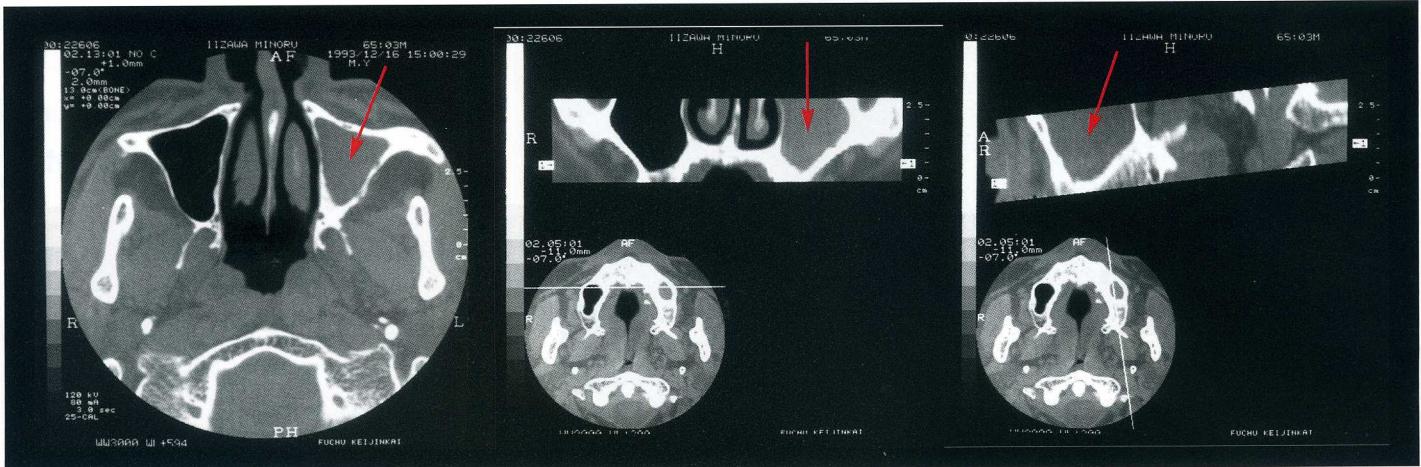
図4：術前CT検査。左側上顎洞に無構造、均質なCT値の低い像が左側上顎洞を充満していた（矢印）。

ナスリフト術の適応と考えられた。術前CT検査(図4)では左側上顎洞に無構造、均質なCT値の低い内容物が左側上顎洞を充満していた(矢印)が、洞壁の骨欠損および変形はみられなかった。左側慢性上顎洞炎を疑い、平成6年1月30日、上顎洞を避けて、左上第1、2小臼歯部および第2大臼歯部にscrew-vent implantを植立した(図5)。その際、シュミット針を洞内に穿入し、吸引した(図6)ところ、黄白色、粘調性的膿汁を確認した(図7)。

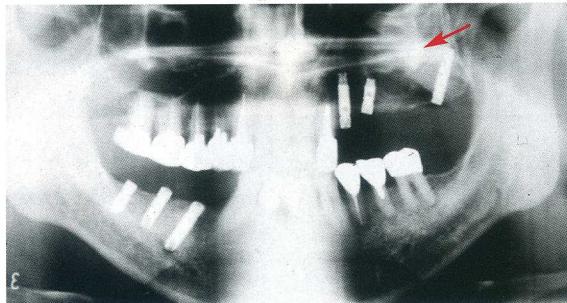
図5：サイナスリフトに先駆けて行ったインプラント植立手術後のオルソパントモ像。洞内洗浄したにもかかわらず、左側上顎洞にはまだ不透過構造が見られる（矢印）。上顎洞を避けて、左上第1、2小臼歯部および第2大臼歯部にscrewvent implantを植立した。

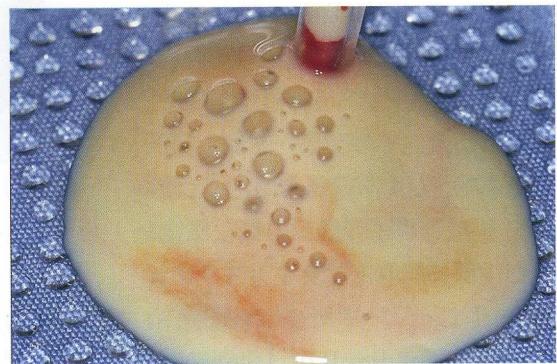
図7

図6.7：その際、シュミット針を洞内に穿入し、吸引したところ、黄白色、粘調性の膿汁を確認した。

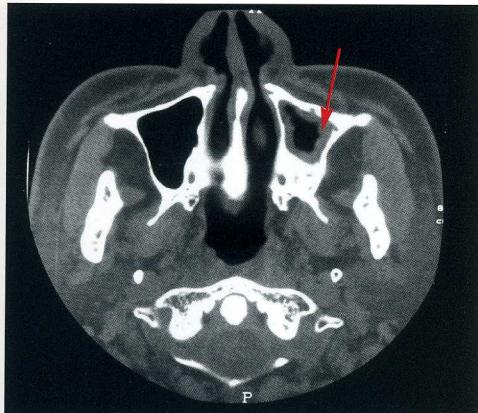
図8：術後約1ヶ月のCT検査では、左側上顎洞全周に3~5mm厚さの洞粘膜肥厚像を認めた(矢印)。

インプラント植立後、膿汁がなくなるまでセフォメジン<sup>TM</sup>加生理的食塩水にて洞内洗浄を繰り返し行った。術後CT検査(平成6年3月4日)では、左側上顎洞全周に3~5mm厚さの洞粘膜肥厚像を認めた(図8矢印)。臨床的には顔貌に変化なく、自覚および他覚症状はみられなかった。平成7年4月18日、再度、CT検査を行った。その結果、左側上顎洞に異常所見はみられなかった(図9)。平成7年5月7日、上顎左側第1大臼歯部に局麻下でサイナスリフト術およびインプラント植立術(screwvent implant 16mmL)を行った(図10矢印)。サイナスリフト術後のCT検査では、左側上顎洞

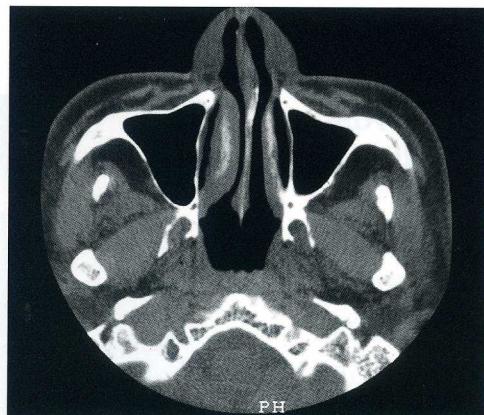
図9：1年以上が経過し、再度CT検査を行った。その結果、左側上顎洞に異常所見はみられなかった。

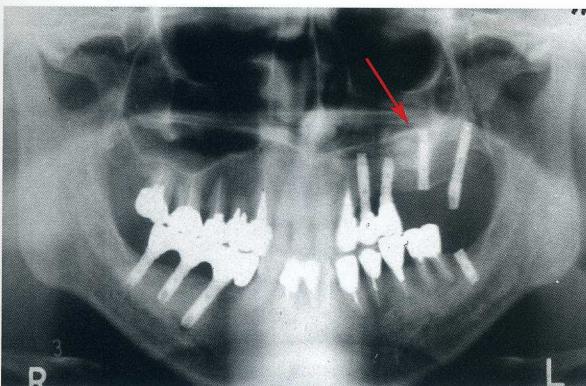
図10：図9の検査から約1ヶ月後、上顎左側第1大臼歯部に局麻下でサイナスリフト術およびインプラント植立術(screwvent implant 16mmL)を行った(矢印)。

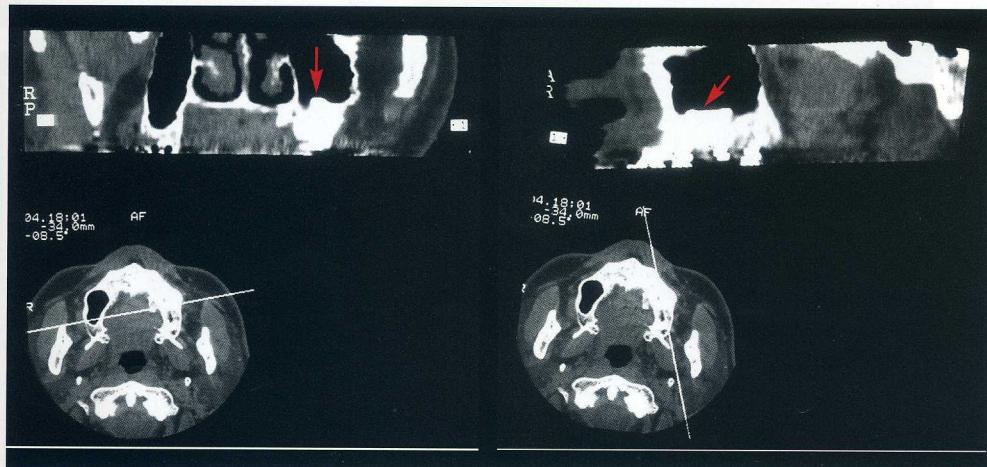
図11：サイナスリフト術後のCT検査では、左側上顎洞底のインプラント周囲に不整形の造成部構造を認めたが、洞粘膜の異常はみられなかった(矢印)。

底のインプラント周囲に不整形の造成部構造を認めたが、洞粘膜の異常はみられなかった(図11矢印)。平成8年2月1日、固定式上部構造装着、平成11年10月25日、最終確認時点では、自覚および他覚的に異常所見はみられなかった。

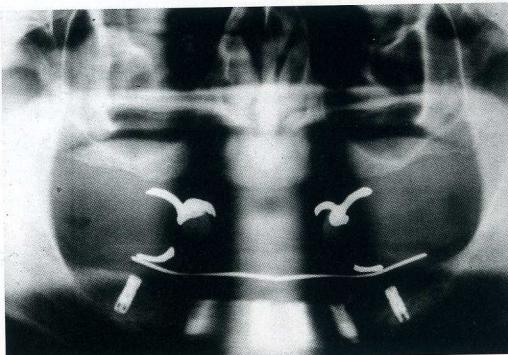
図12：下顎へのインプラント植立後のオルソパントモ像。上顎両臼歯部は、上顎洞下の垂直的骨量が3mm～6mmで、サイナスリフト術の適応と考えられた。

平成2年9月3日、上顎両犬歯抜歯。平成2年11月7日、下顎にインプラントを植立した。この際のパントモX線検査では上顎両臼歯部、上顎洞下の垂直的骨量は3mm～6mmでサイナスリフト術の適応と考えられた(図12)。

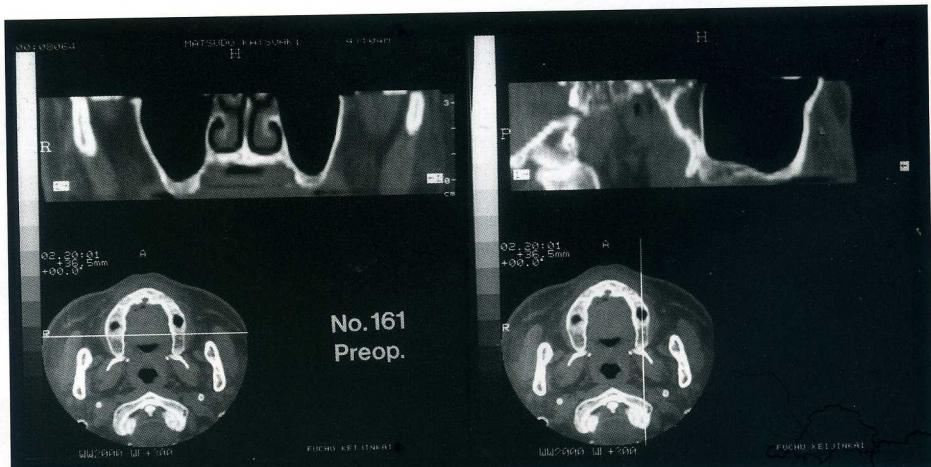
図13：サイナスリフト術前のCT検査では、両側上顎洞、いずれも洞粘膜に異常はみられなかった。

サイナスリフト術前のCT検査では、両側上顎洞、いずれも洞粘膜に異常はみられなかった(図13)。平成3年10月25日と平成3年12月18日の2回、片側ずつ自家骨移植によるサイナスリフト術およびscrew-vent implant™によるインプラン

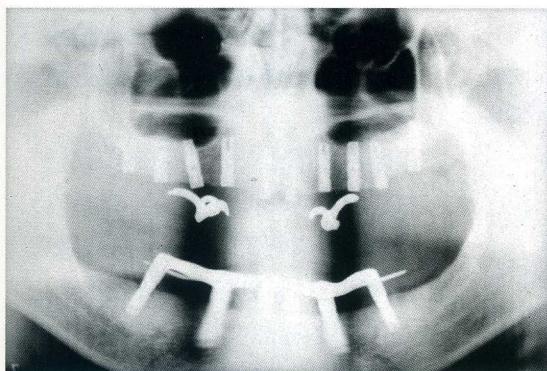
図14：約1.5ヶ月のインターバルを置き、片側ずつ自家骨移植によるサイナスリフト術を行い、screw-vent implantを同時植立した。

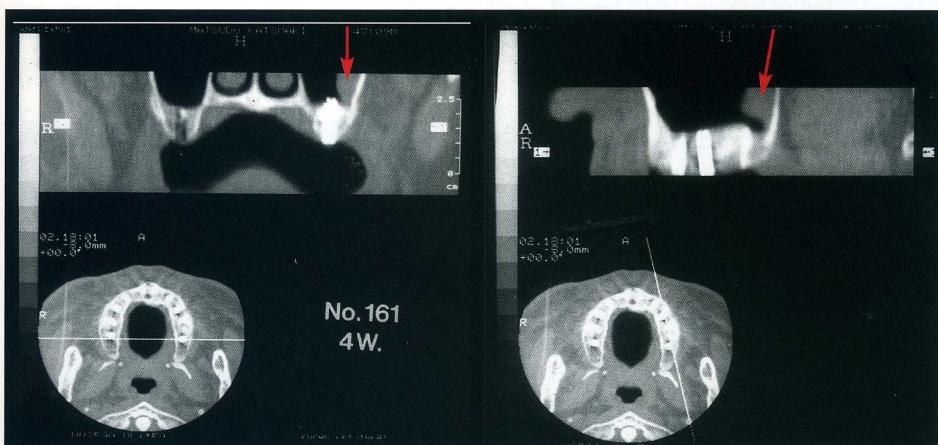
図15：術後4週、短期間内撮影のCT検査では左側上顎洞の外側壁および後壁に部分的な洞粘膜肥厚がみられた（矢印）。

術後4週、短期間内撮影のCT検査では左側上顎洞の外側壁および後壁に

部分的な洞粘膜肥厚がみられた(図15矢印)。しかし、平成5年9月12日固定性上部構造装着。平成7年10月27日の最終確認では洞内症状はみられなかった。術後10ヶ月、長期後撮影のCT検査では、洞粘膜に異常はみられなかった(図16矢印)。

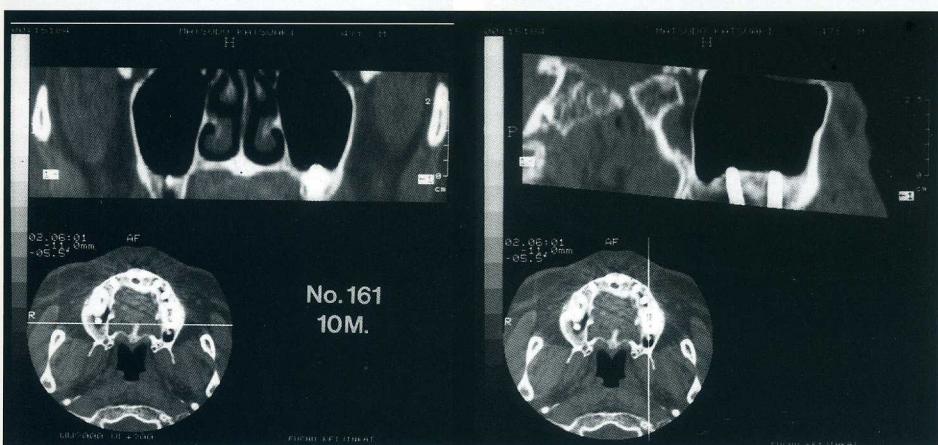
図16：術後10ヶ月、長期後撮影のCT検査では、洞粘膜に異常はみられなかった。

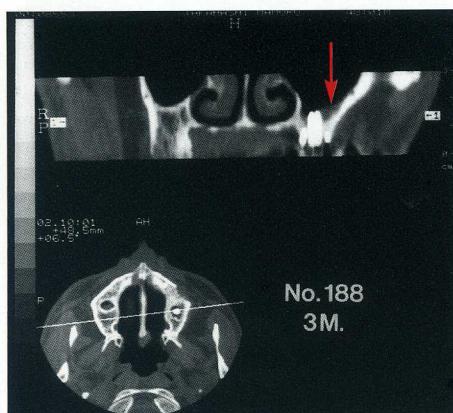
図18：術後3ヶ月の短期CT検査ではインプラント周囲に骨造成部の豊隆を認めたものの（矢印）、洞粘膜に異常はみられなかった。

術前CT検査では洞粘膜に異常はみられなかった。平成3年7月31日、全麻下(左側上顎洞)サイナスリフト術およびインプラント植立術を施術した(図17)。補填材として牛コラーゲンスポンジ(プレタフォルム<sup>TM</sup>)を、インプラントはscrewvent implant<sup>TM</sup>を使用した。同時にインプラントの露出部はテフロン膜(ゴアテックス<sup>TM</sup>)によるGBR(骨再生誘導)を行った。術後の経過は良好で、術後3ヶ月の短期CT検査ではインプラント周囲に骨造成部の豊隆を認めたものの、洞粘膜に異常はみられなかった(図18)。しかし、術後6ヶ月の長期後CT画像では洞壁全体に洞粘膜の肥厚を認めた(矢印)。

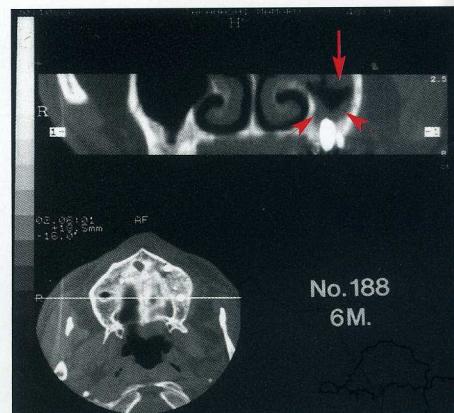
図19：術後6ヶ月の長期後CT画像では洞壁全体に洞粘膜の肥厚を認めた（矢印）。

像では洞壁全体に洞粘膜の肥厚を認めた(図19)。最終観察日は平成9年6月14日で、洞内病変の症状はみられなかった。

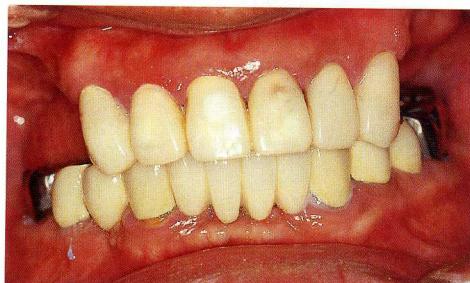
図20：術前の口腔内写真。上顎両臼歯欠損、衛生状態は不良で、TEKが装着されていた。上顎前歯には軽度の歯肉炎がみられた。

平成3年9月12日、上顎臼歯部のインプラント植立を近医より依頼され来院。痩せ型。血液検査で異常所見はなく、健康状態良好。口腔内は上顎両臼歯欠損、衛生状態は不良で、TEKが装着されていた。上顎前歯には軽度の歯肉炎がみられた(図20)。

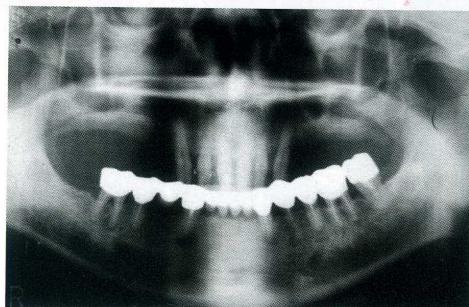
図21：術前のオルソパントモ像。上顎左右臼歯部の垂直的骨量は3~6mmで、サイナスリフト術の適応と考えられた。

インプラント治療を計画したものの、パントモX線検査では、上顎左右臼歯部の垂直的骨量は3~6mmで、サイナスリフト術の適応と考えられた(図21)。

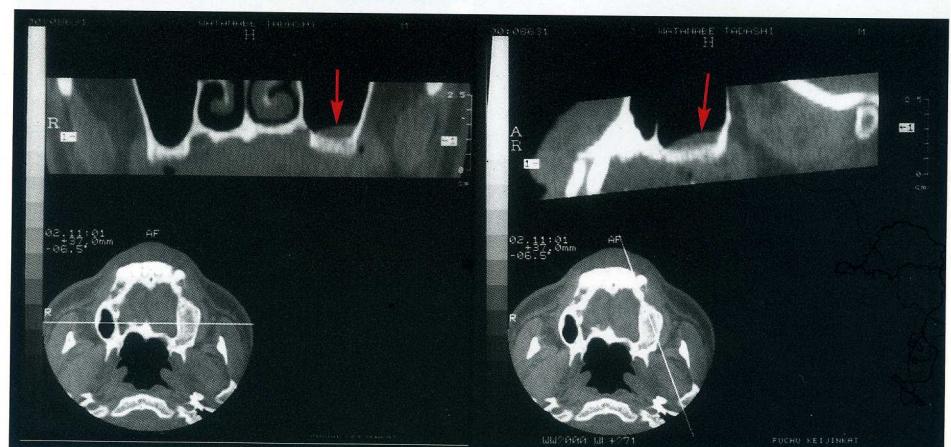
図22：術前CT検査。上顎左側上顎洞底部に約5mm幅の部分的な洞粘膜肥厚像が見られた(矢印)。

術前CT検査では、上顎左側上顎洞底部に約5mm幅の部分的な洞粘膜肥厚像が見られた(図22矢印)。しかし、自覚および他覚症状はみられなかった。

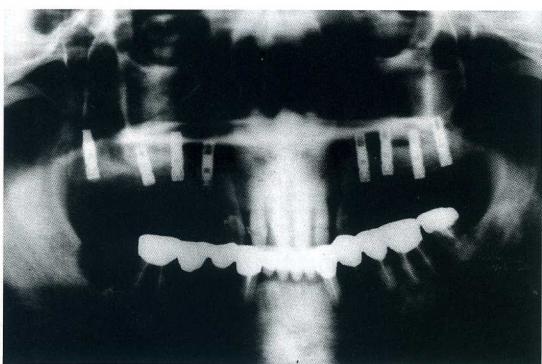
図23：術後のオルソパントモ像。左右上顎洞サイナスリフト術およびインプラント植立術を施術した。

平成3年11月27日に全麻下で左右上顎洞サイナスリフト術およびインプラント植立術を施術した(図23)。術中、セファメジン加生食水による洞内洗浄を行った。挙上洞粘膜下空隙への補填材としては、自家骨ブロック、骨削粉および合成吸収性HA(Osteogen<sup>TM</sup>)を使用した。

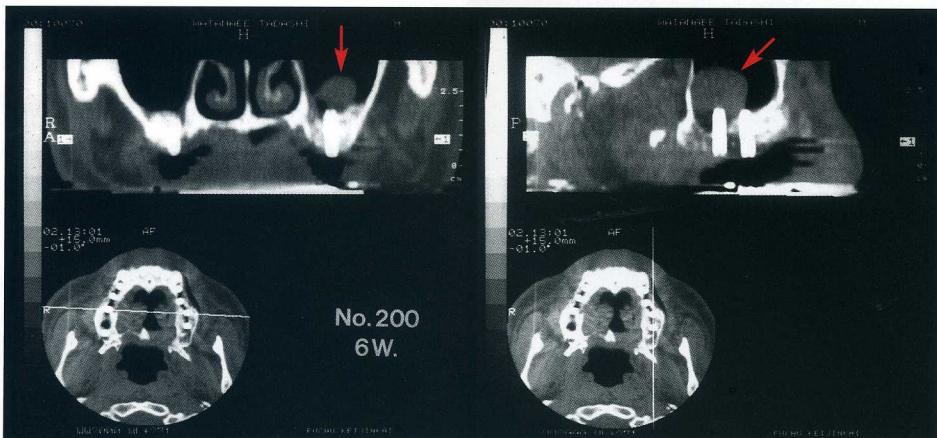
図24：術後6週の短期内撮影CT画像。左側上顎洞に約15mm大、球状の囊胞型肥厚像を認めた(矢印)。

は左側上顎洞に約15mm大、球状の囊胞型肥厚像を認めた(図24矢印)。しかし、術後1年10ヶ月の長期後撮影CT画像では洞粘膜の異常はみら

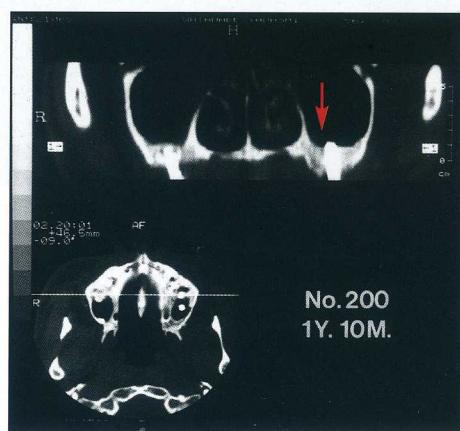
図25：術後1年10ヶ月の長期後撮影CT画像では洞粘膜の異常はみられなかった(矢印)。

れなかった(図25矢印)。平成12年4月1日の最終観察日には洞内の異常症状はなかった。

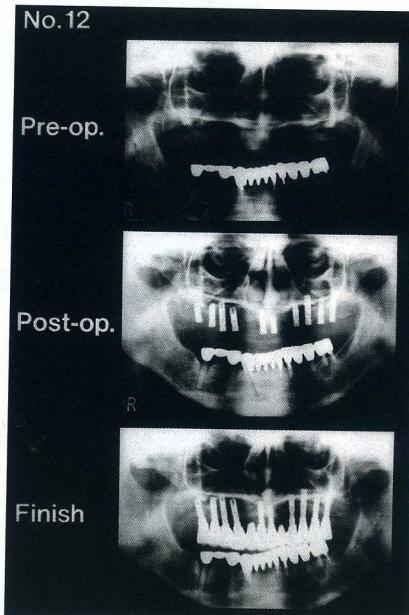
図26：パントモX線検査（上・Pre-op）では上顎左右臼歯部の垂直的骨量は2～6mmで、サイナスリフト術の適応と考えられた。

パントモX線検査では上顎左右臼歯部の垂直的骨量は2～6mmで、サイナスリフト術の適応と考えられた(図26)。

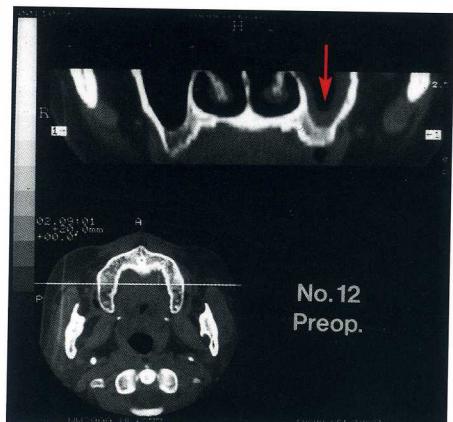
図27：術前CT検査。左側上顎洞全周に3～6mmの洞粘膜肥厚像がみられた(矢印)。

術前CT検査では、左側上顎洞全周に3～6mmの洞粘膜肥厚像がみられた(図27矢印)。しかし、自覚および他覚症状はみられなかった。

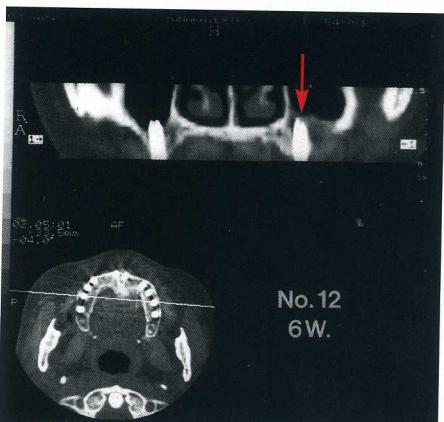
図28：術後6ヶ月の短期間内撮影CT画像。インプラント周囲に造成部の豊隆はみられるものの、術前にみられた洞内全周の肥厚像はみられなかった(矢印)。

術後6ヶ月の短期間内撮影CT画像ではインプラント周囲に造成部の豊隆はみられるものの、術前にみられた洞内全周の肥厚像はみられなかった(図28矢印)。しかし、術後1年5ヶ月の長期後撮影CT画像では洞内全周に再び洞粘膜肥厚像が出現した(図29矢印)。いずれも、臨床的に自覚および他覚症状はみられなかった。平成11年1月18日の最終観察日では、洞内の異常症状はなかった。

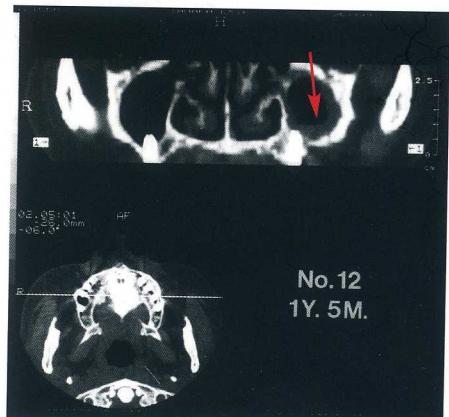
図29：術後1年5ヶ月の長期後撮影CT画像では洞内全周に再び洞粘膜肥厚像が出現した(矢印)。
